# Gelungene Aussenrenovation der Pfarrkirche Hergiswil

## Bericht der Architekten

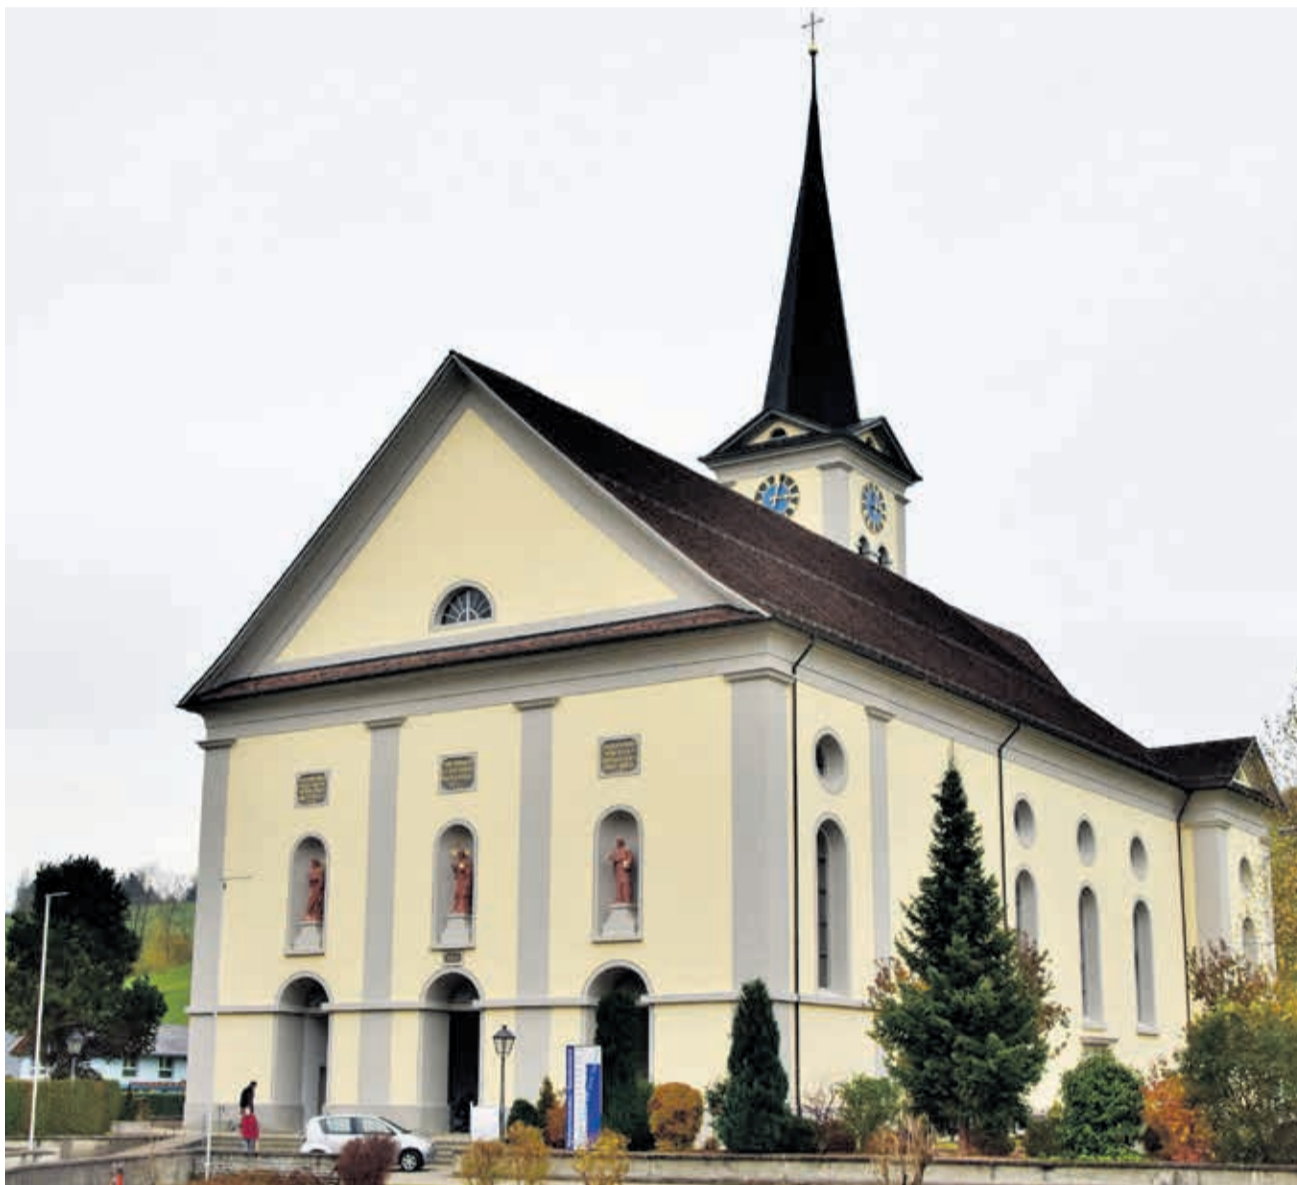
Die neu renovierte Pfarrkirche, Ansicht Nordwest.

Mit den Bau- und Restaurierungsarbeiten wurde Ende April 2017 gestartet. Nach dem Freilegen des Mauerfusses und dem Einbringen von Injektionen gegen aufsteigende Feuchtigkeit an der Westfassade wurde die Kirche eingestützt. Erst jetzt konnten die zahlreichen statischen Risse im Mauerwerk gemeinsam mit dem Bauingenieur begutachtet und die notwendigen Anweisungen angeordnet werden. Das Mauerwerk musste bei zahlreichen Rissen mittels Spezialinjektionen gefestigt werden. Im Sockel-

bereich wurde der versalzene Verputz restlos entfernt und durch einen Feuchtigkeitsregulierputz ersetzt. Im Bereich zwischen bestehendem Mauersockel und den Sandsteingurten, bzw. Fensterbänken, sowie an der Südfassade des Turmes, wurde der Deckputz entfernt und wieder neu aufgebracht. Die restlichen Putzflächen wurden kontrolliert und wo notwendig saniert. Sämtliche Werkstücke aus Sandstein und Kunststein wurden gereinigt, kontrolliert und restauriert. Nach Abschluss der Verputz- und der Steinhauerarbeiten wurden die Fassadenflächen mit einem mineralischen Farbstrich versehen. Aufgrund eines Farbuntersuchung durch den Restaurator wurde das definitive Farbkonzept festgelegt. Der Farbuntersuchung hat gezeigt, dass der Farbstrich von 1980 stark verblühen war und die Farben deshalb nicht mehr so kräftig zur Geltung kamen.

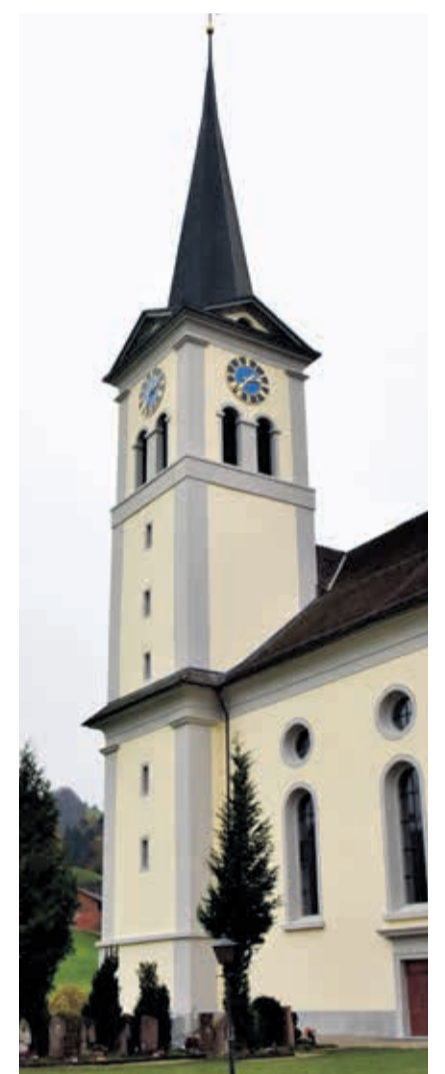
Vom Kirchturm sind wieder alle fünf Glocken zu hören. Fotos Ueli von Matt

Die Zifferblätter und Zeiger der Turmuhr sowie die Turmjalousien wurden gereinigt und mit einem neuen Farbstrich versehen bzw. neu vergoldet. Die Glockenausrüstungen wurden einer umfassenden Revision unterzogen. Auf Empfehlung des Eidgenössischen Glockenexperten wurde die Glocke 4, die seit Jahrzehnten nicht mehr in Betrieb war, reaktiviert und ins Kirchengeläut integriert. Fortan sind nun wieder alle 5 Glocken zu hören, das Klangbild des Gesamtgeläutes wirkt nun harmonischer.
